## Pressemitteilung

### Stiftung Ecksberg baut denkmalgeschützten Gutshof um **Sanierputz bewahrt Substanz und Architektur**

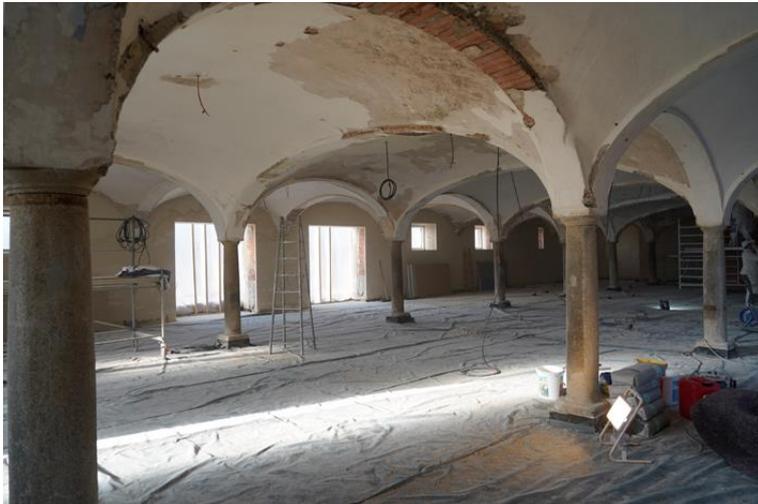
Die ehemalige Stallung ist 47 Meter lang und 18 Meter breit. Sie besteht aus Ziegelmauerwerk mit Stampfbeton. Das Erdgeschoss wird von einer beeindruckenden Gewölbekonstruktion geprägt.

Meter breite Stallung besteht aus Ziegelmauerwerk mit Stampfbeton und zeichnet sich durch eine Gewölbekonstruktion im Erdgeschoss aus. Das aufgesetzte Satteldach mit Schopfwalm war bereits 2005 modernisiert worden und musste nicht weiter verändert werden. „Grundsätzlich ist die bestehende Gebäudesubstanz gut erhalten“ erklärt Angela Kneißl-Rehwald. Allerdings konnten die alten Pfeiler die Last des Gewölbes nicht mehr sicher abtragen. „Ihre Fundamente waren für die neue Nutzung nicht mehr ausreichend dimensioniert. Deshalb mussten wir sie so ertüchtigen, dass sie die Lasten aus der neuen darauf gelagerten Bodenplatte sicher aufnehmen und in den Baugrund ableiten können“, so Kneißl-Rehwald.

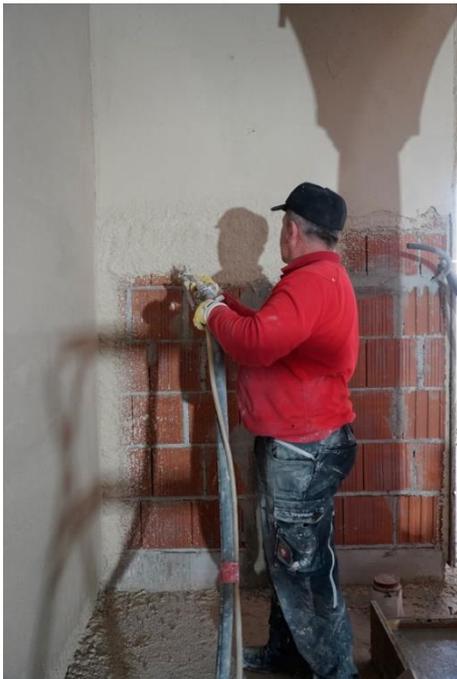
Als Innenputz kam an den Außenwandflächen sowie an der neu gemauerten Trennwand zwischen Förderstätte und Bäckerei der auf Romankalk basierende CALSOLAN von HASIT zum Einsatz.

CALSOLAN wurde als Innenputz an den Außenwandflächen sowie an der neu gemauerten Trennwand zwischen Förderstätte und Bäckerei eingesetzt. „Nach Aufbringen des Verfestigers konnten wir CALSOLAN als Maschinenputz verarbeiten. Teilweise mussten wir zweilagig putzen, da wir bis zu 6 cm Putzstärke aufzubringen hatten“, erklärt Kneißl-Rehwald. „Wegen der sehr kurzen Standzeit von nur rund einem Tag bis zum Aufbringen der zweiten Schicht, sind wir

aber schnell vorangekommen.“ Insgesamt besteht der neue Wandaufbau nach der Sanierung aus einem drei bis vier Zentimeter starken Außenputz, der 34 cm dicken äußeren Ziegelschale, einer 10 cm starken Betonschicht, der inneren Ziegelschale von 34 cm und dem CALSOLAN Innenputz mit Stärken von vier bis sechs Zentimetern.

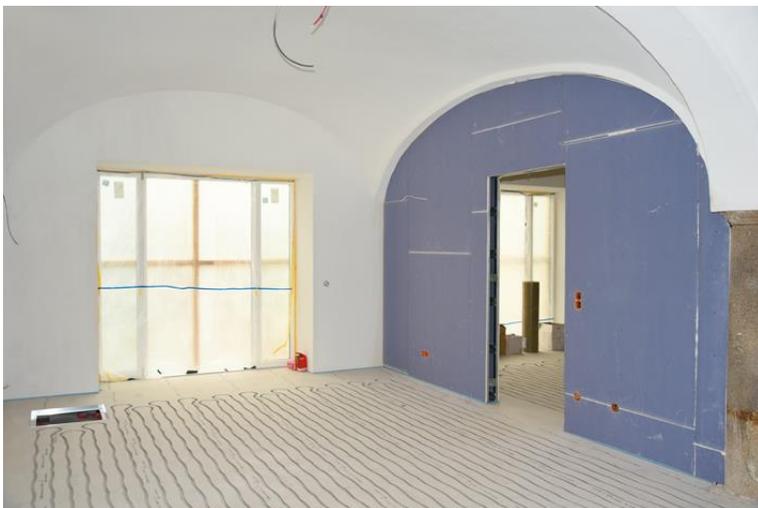
In den neu gestalteten Bereichen im Erdgeschoss und im Café setzte das Team von Angela Kneißl-Rehwald als Grund- und Oberputz HASIT 650 in einer Stärke von 0,5 mm ein.

In diesen neu gestalteten Bereichen im Erdgeschoss und im Café setzte das Team von Angela Kneiße-Rehwald als Grund- und Oberputz HASIT 650 in einer Stärke von 0,5 mm auf die Wände. In der darüber liegenden Etage kam ein Kalkputz HASIT 666 zum Einsatz. Dabei handelt es sich um einen wohnbaubiologischen und raumklimaregulierenden dampfdiffusionsoffenen Putz, bestehend aus hoch hydraulischem natürlichem Kalk. Im Außenbereich von Förderstätte und Bäckerei erfolgten die notwendigen Ausbesserungen mit dem Grundputz HASIT Hasolan, einem reinen, zementfreien NHL5 Kalk, in 4 mm Stärke und dem Oberputz HASIT Kellenwurf 700, in 4 mm bis 6 mm Stärke. Die Fensterlaibungen wurden mit dem ebenfalls auf Kalk basierenden Aerogel-Hochleistungsdämmputz HASIT Fixit 222 ausgeführt.
